## Slutrapport för SLF projekt V1260007

### Metodik för bestämning av dikens status och stöd för planering av åtgärder

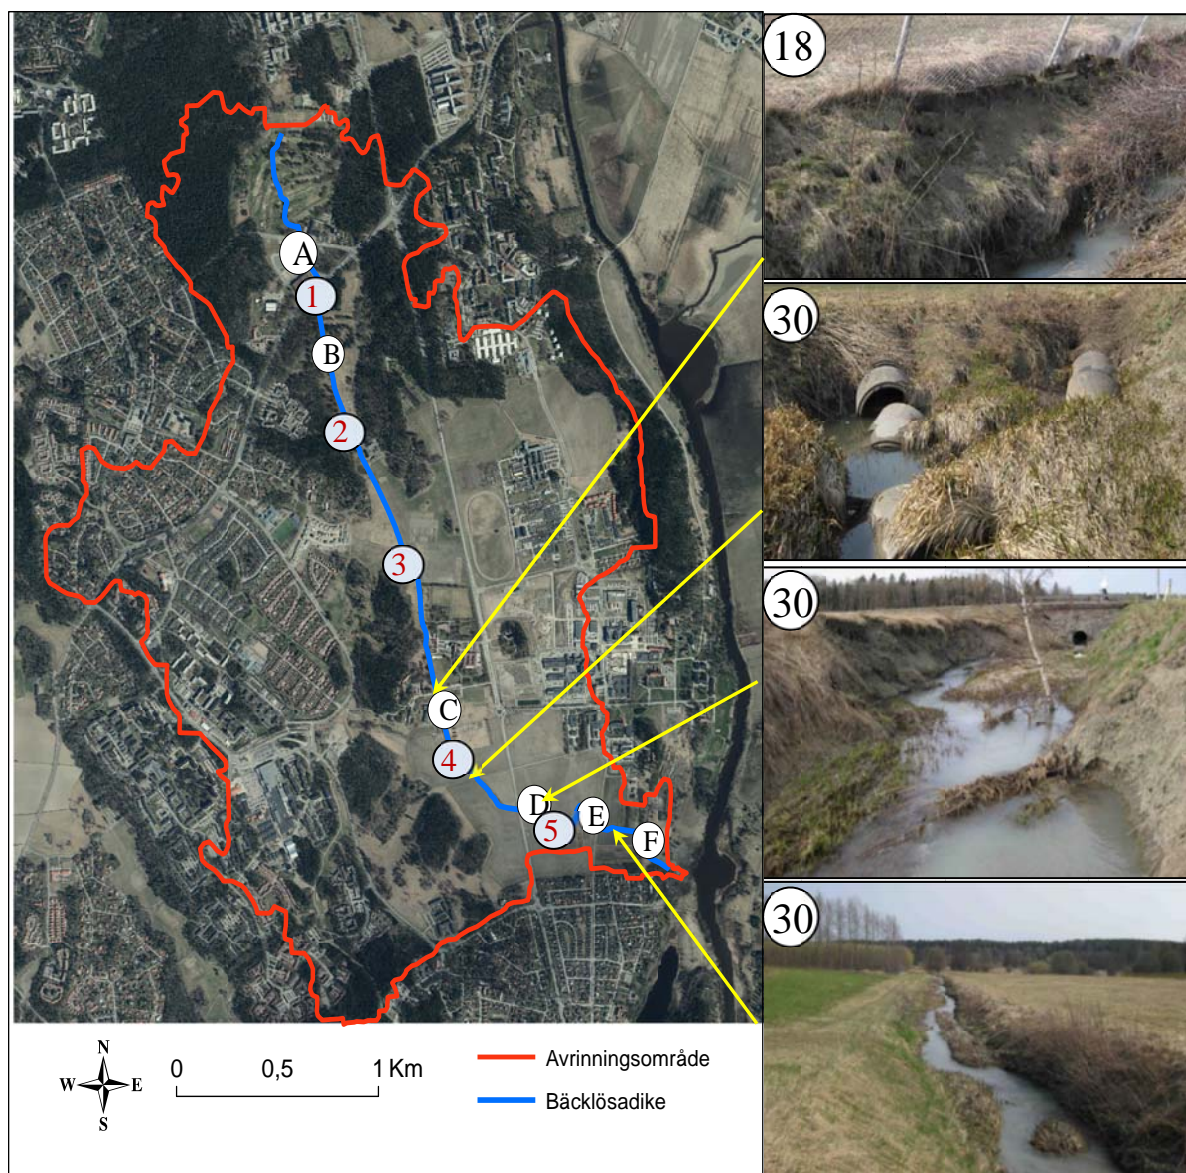
Uppströms hade Bäcklösadiket god status, men dikets status försämrades kraftigt nedströms (tabell 4; figur 2). Vid dikessegmenten före utloppet bedömdes dikets status dåligt och fick högsta poäng. Sista dikessegmentet vid utloppet gick inte att utvärdera enligt MADRAS då diket helt hade förlorat sina ursprungliga dimensioner. Dikets status varierade mellan optimalt och påverkat fram till den sträcka där dagvatten från närliggande bebyggelse hade anslutits. Därefter var diket mycket påverkat fram till utloppet i det översvänningsdrabbade området vid Fyrisån.

Figur 2. Bäcklösadiket, bokstäverna A-F betecknar de olika undersökta dikessegmenten, där A är uppströms och F är nedströms. Siffrorna i kartan är flödesackumuleringspunkter. Siffrorna i bilderna är totalpoängen enligt MADRAS utvärderingen.

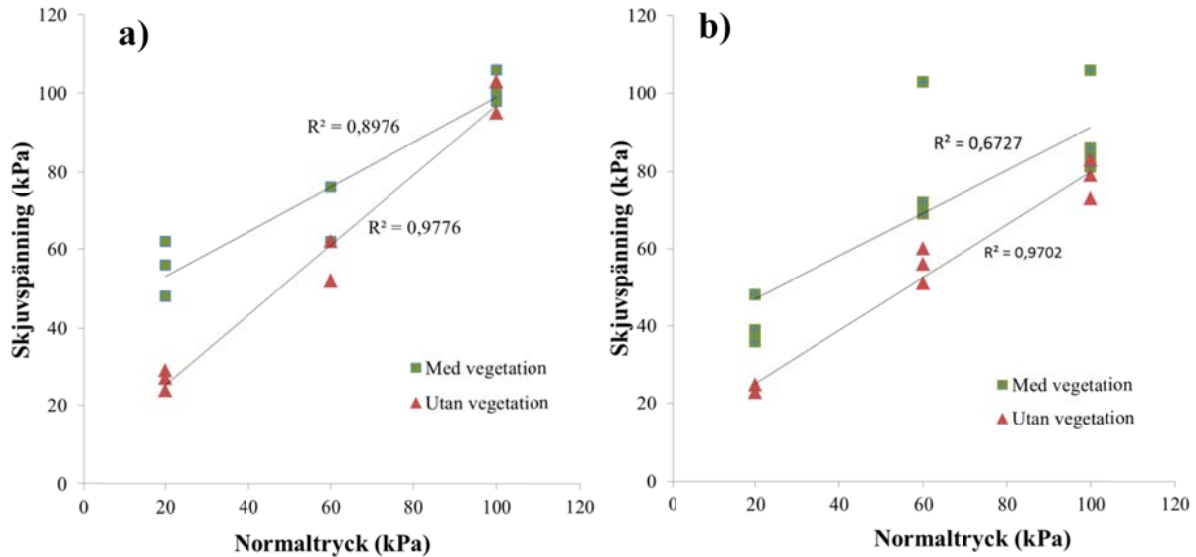
Skjuvspänningsmätningarna visade tydliga skillnader mellan påverkade bankar (utan vegetation) och opåverkade bankar (med vegetation) (figur 3). I påverkade sektioner var hållfastheten betydligt lägre jämfört med opåverkade sektioner vid ett normaltryck på 20 kPa

(jorden egentyngd). Skillnaderna avtog olika på olika platser när normaltrycket ökades. Resultaten visade att växtrötter hade en mycket stark påverkan på jordens skjuvhållfasthet. Effekten av vegetationen varierade mellan olika platserna, men i denna undersökning har det inte varit möjligt att undersöka orsaker till variationer. Möjliga skillnader kan vara relaterade till vegetationstyp, rotdensitet och tidpunkt på året.

Figur 3. Skjuvspänning vid två observerade dikessträckor med påverkade bankar (utan vegetation) och opåverkade bankar (med vegetation). a) dikessektion C vid MADRAS undersökningen och b) dikessektion D vid MADRAS undersökningen.

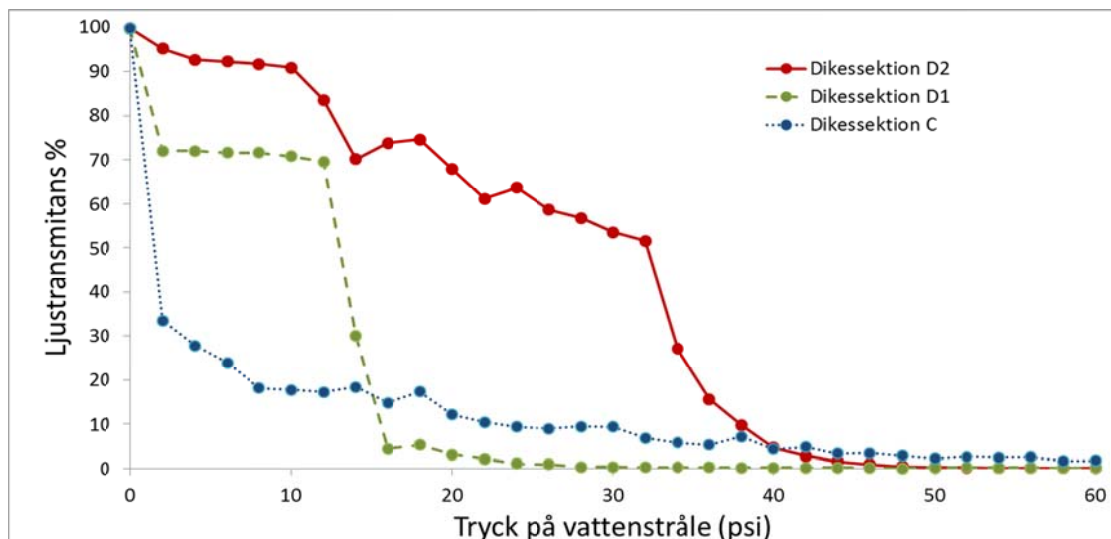
Kohesionsmätningarna visade tydliga skillnader på hur jorden påverkas av strålade vatten. Vid dikessektion C var ljustransmitansen 33 % redan vid ett tryck på 2 psi vilket tyder på att jorden eroderas lätt även med små krafter (figur 4). Dikessektionen D1 and D2 visade inte samma mönster som sektion C. I båda D sektionerna sjönk ljustransmitansen succesivt och vid ett visst tryck sjönk den kraftigt. Den kraftiga sänkningen visade tryckgränsen för erosion.

Figur 4. Exempel på kohesionsmätningar vid två av de observerade dikessträckorna (C och D) vid MADRAS undersökningen i Bäcklösadiket.
